Ville de St Pierre du Mont
Assainissement
Rapport annuel d'exploitation
Année 2018

I - L'AGGLOMERATION DE JOUANAS

II - OUVRAGES DE ST PIERRE DU MONT EXPLOITES PAR LA REGIE DES EAUX

IV - BILAN DE FONCTIONNEMENT 2018 DE LA STATION D'EPURATION DE JOUANAS

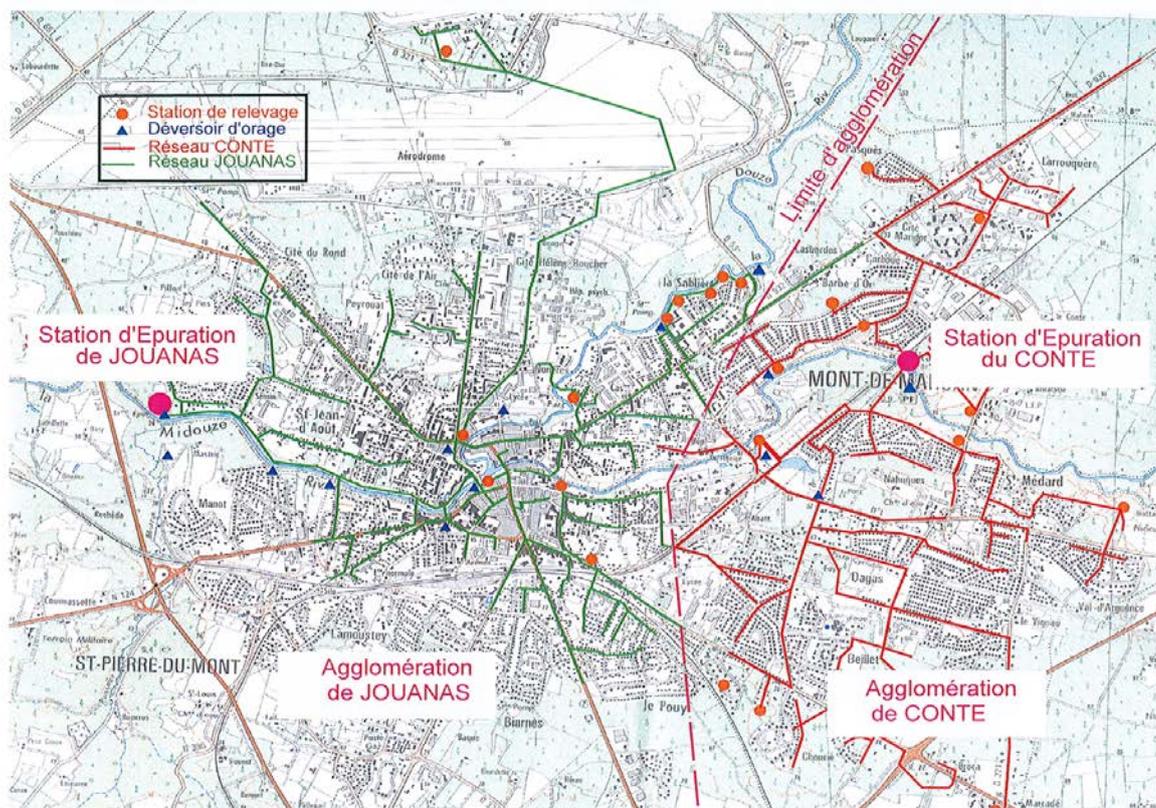
L'agglomération de Jouanas est représentée par les réseaux verts sur le plan ci-dessous :

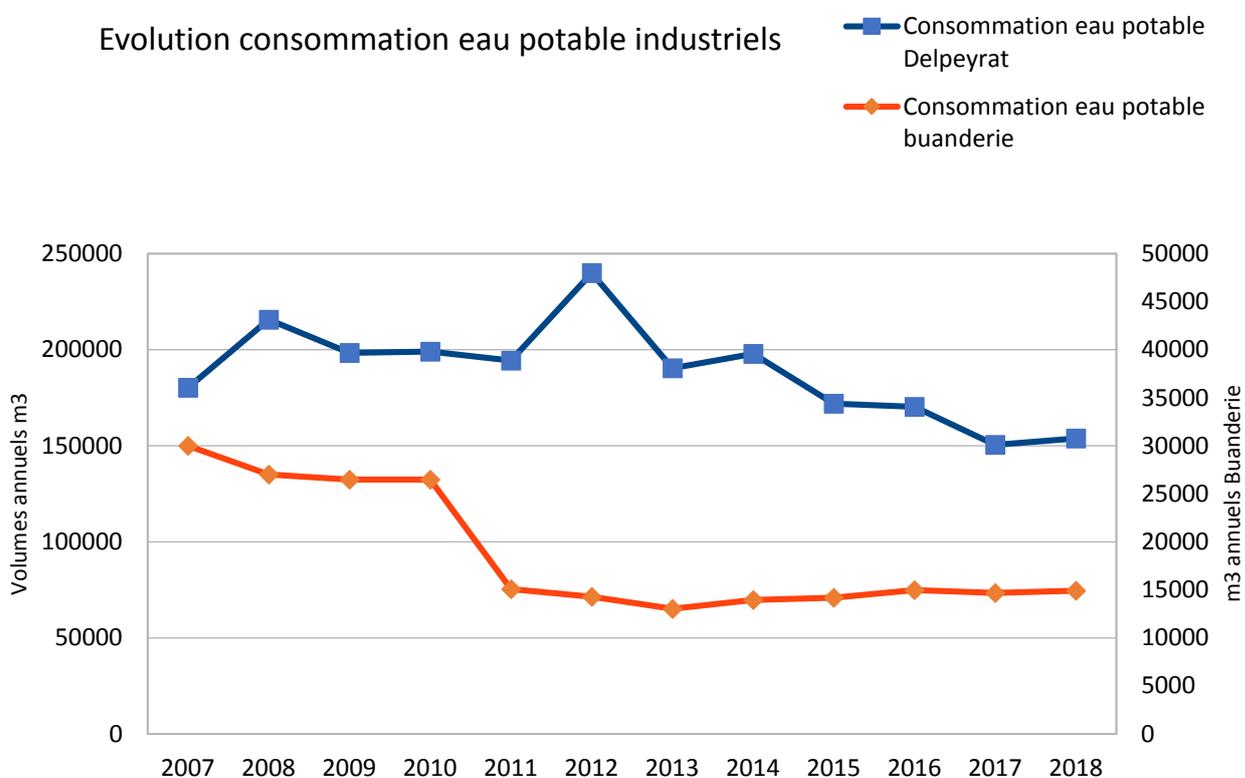
Le graphe ci-dessous montre que le cubage consommé par les établissements DELPEYRAT est en légère hausse en 2018 par rapport à 2017 (+1,02%).

Le cubage consommé par la buanderie inter-hospitalière est lui aussi stable.

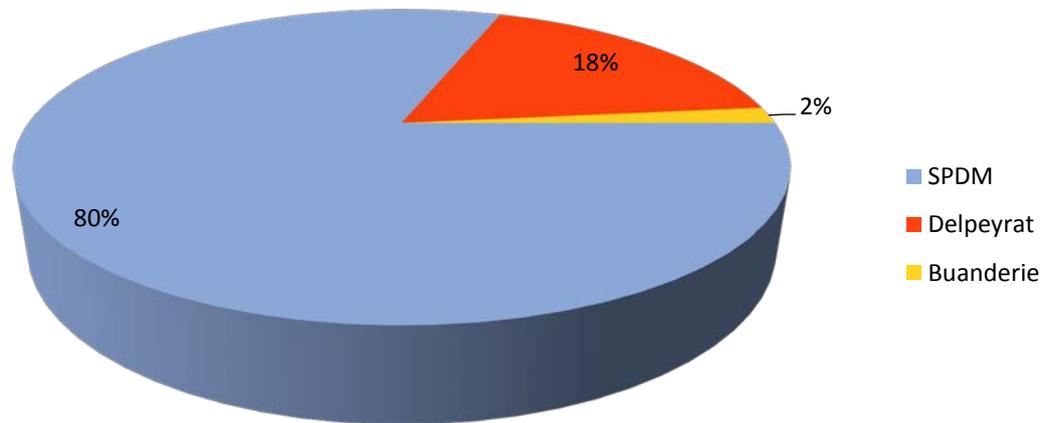
Le graphe ci-dessous montre que le volume consommé par les industriels représente 19,5 % de la consommation totale d'eau potable de la commune (694 388m³). Cette proportion semblerait se stabiliser, de part les efforts consentis par les industriels, Delpeyrat notamment.

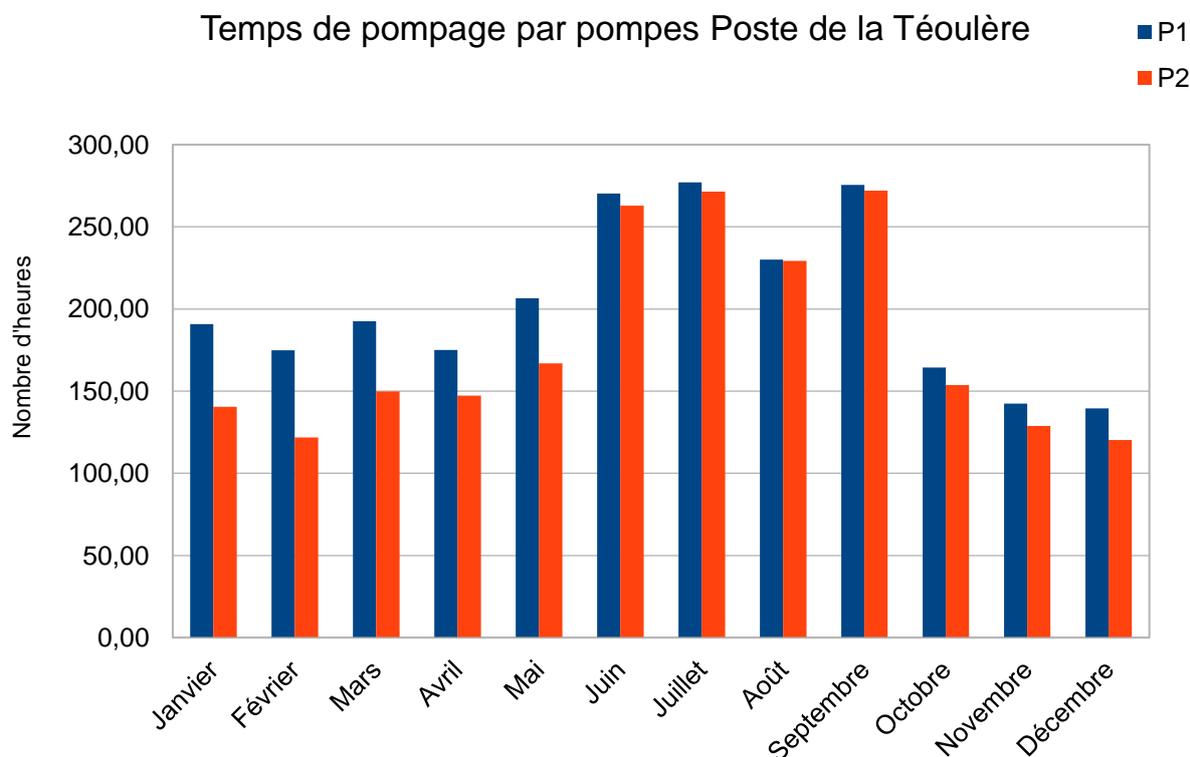
Les temps de pompage sont équilibrés entre chaque pompe.

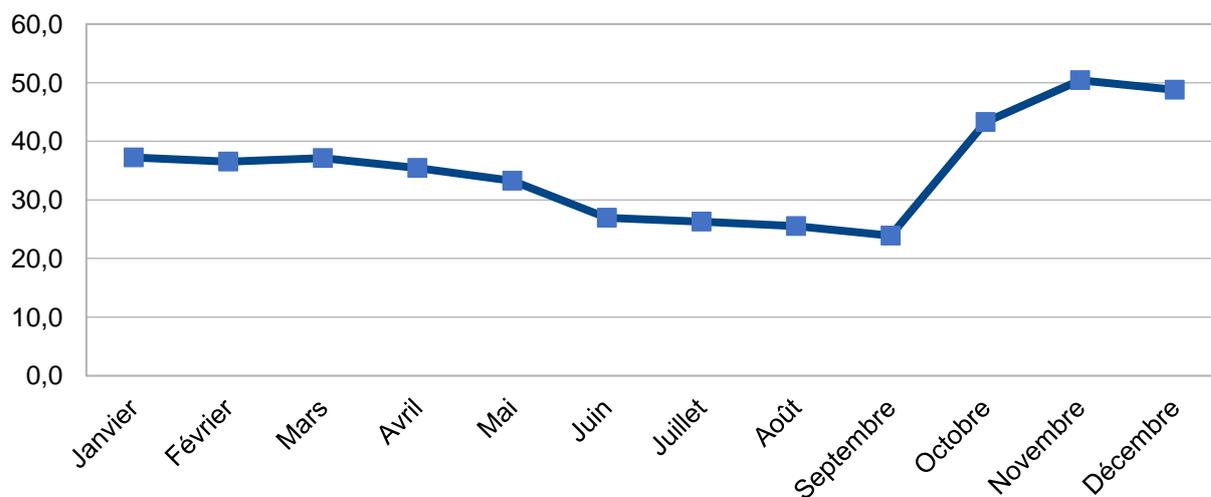
Poste de la Téoulère Débit moyen de pompage (m³/h)

Le graphe suivant montre que les débits moyens de pompage varient en dent de scie entre 25 et 40 m³/h. Cela est dû au fonctionnement simultané des deux pompes (fonctionnement imposé par l'automatisme). L'examen des débits instantanés des pompes montre qu'il n'y a pas de baisse de débit (démarrage des pompes à 60 m³/h environ-canalisation de refoulement non rempli- et arrêt des pompes à 40 m³/h environ-canalisation de refoulement remplie). **Les capacités des pompes ne sont donc nullement affectées.**

A partir du mois d'octobre nous pouvons remarquer que le débit des pompes augmente sensiblement et cela est la conséquence du basculement de l'ancien refoulement vers le nouveau. En effet le linéaire et la configuration du nouveau tronçon ont sensiblement diminué les pertes de charges et donc amélioré les performances hydrauliques des pompes.

Les temps de pompage sont corrects (12,0 heures/jour en moyenne), ce qui laisse encore une bonne marge de manœuvre pour accepter des flux supplémentaires dans le poste.

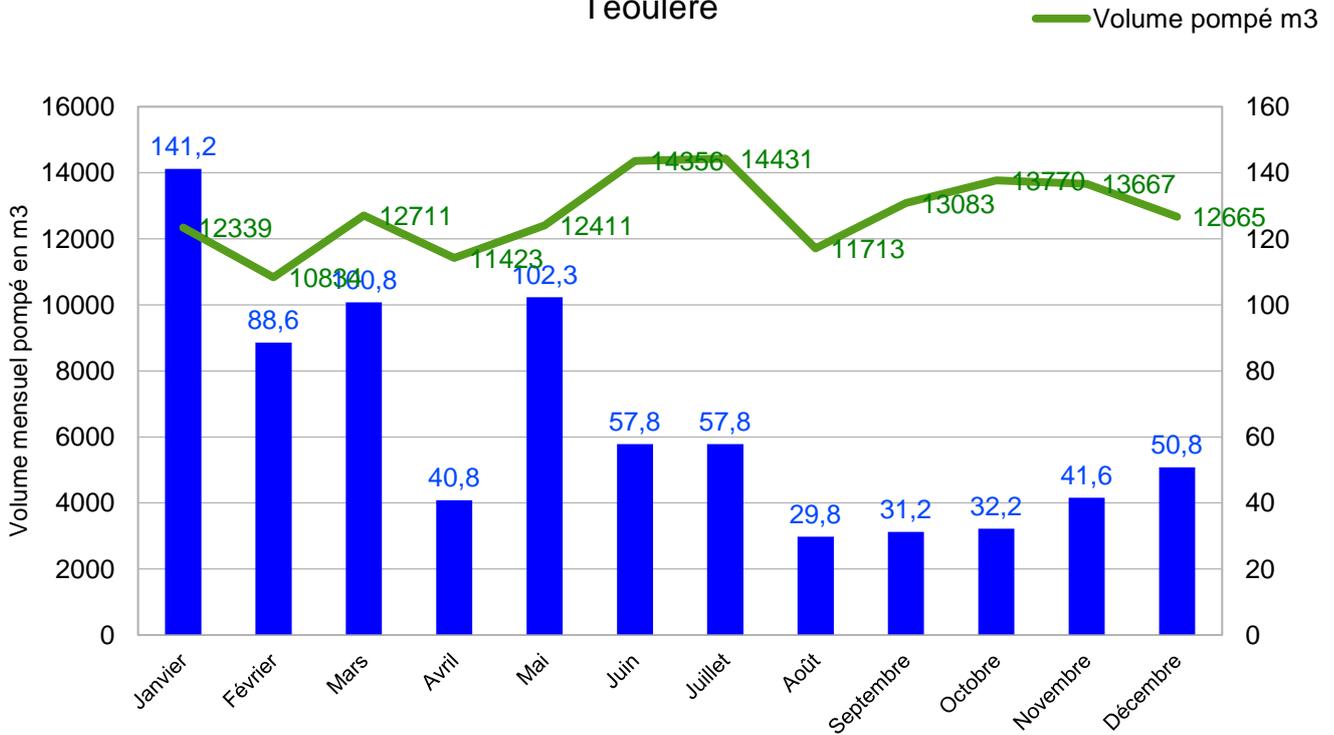
Incidence de la pluviométrie sur les volumes pompés Poste de la Téoulère

Le graphe ci-dessous montre qu'il n'y a pas de corrélation entre pluviométrie et débit refoulé. Ceci est normal dans la mesure où le réseau d'assainissement de la zone de la Téoulère est séparatif.

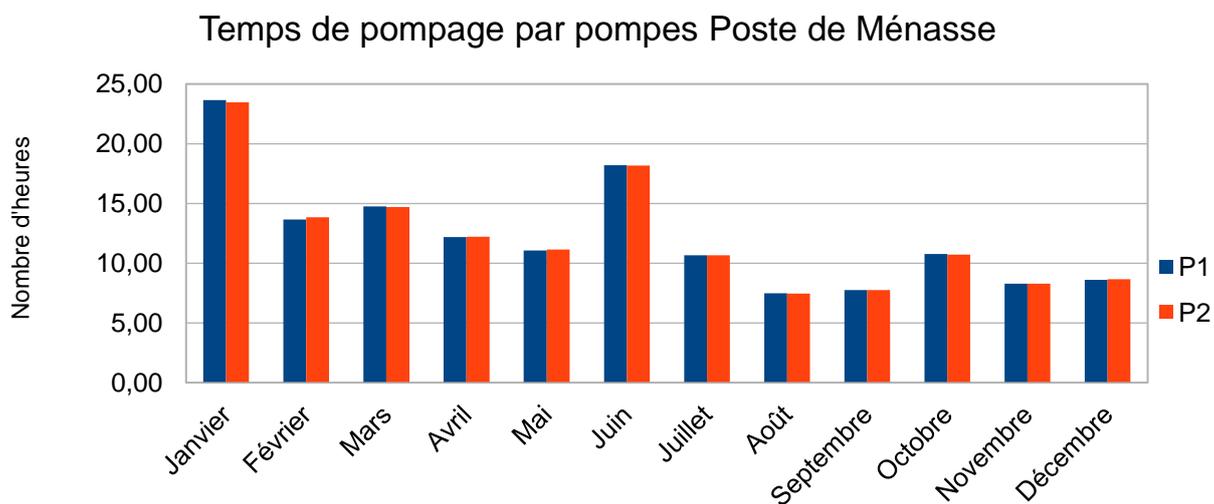
Le graphe ci-dessous montre que les temps de pompage sont très bien équilibrés.

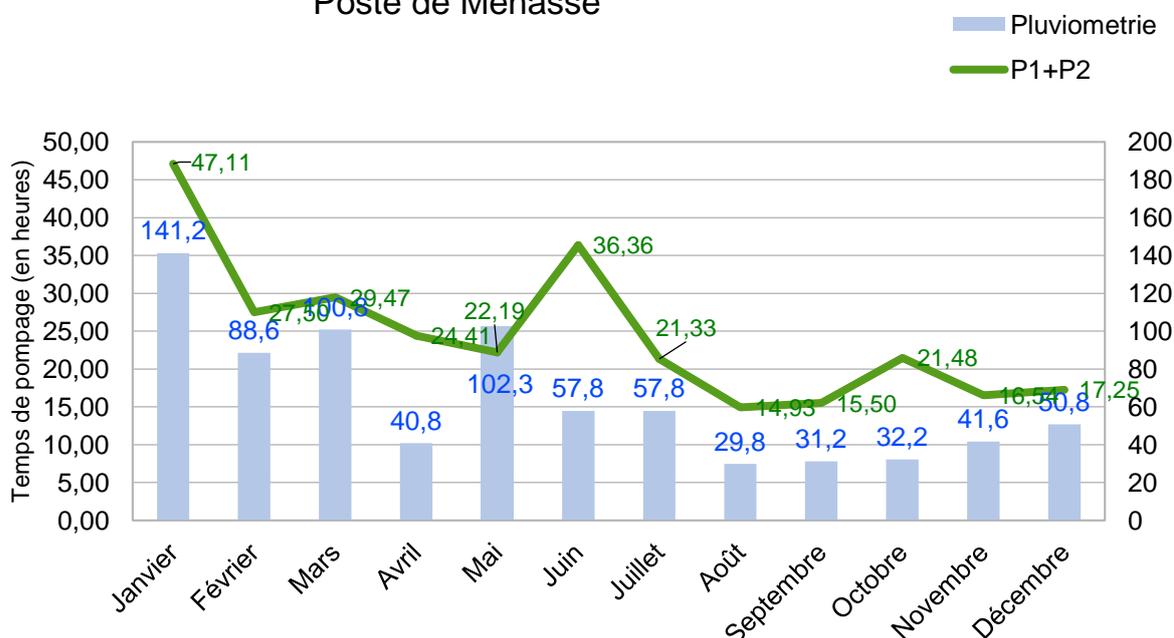
Incidence de la pluviométrie sur les temps de pompage
Poste de Menasse

Le graphe ci-dessus met en évidence une corrélation entre pluviométrie et temps de pompage.

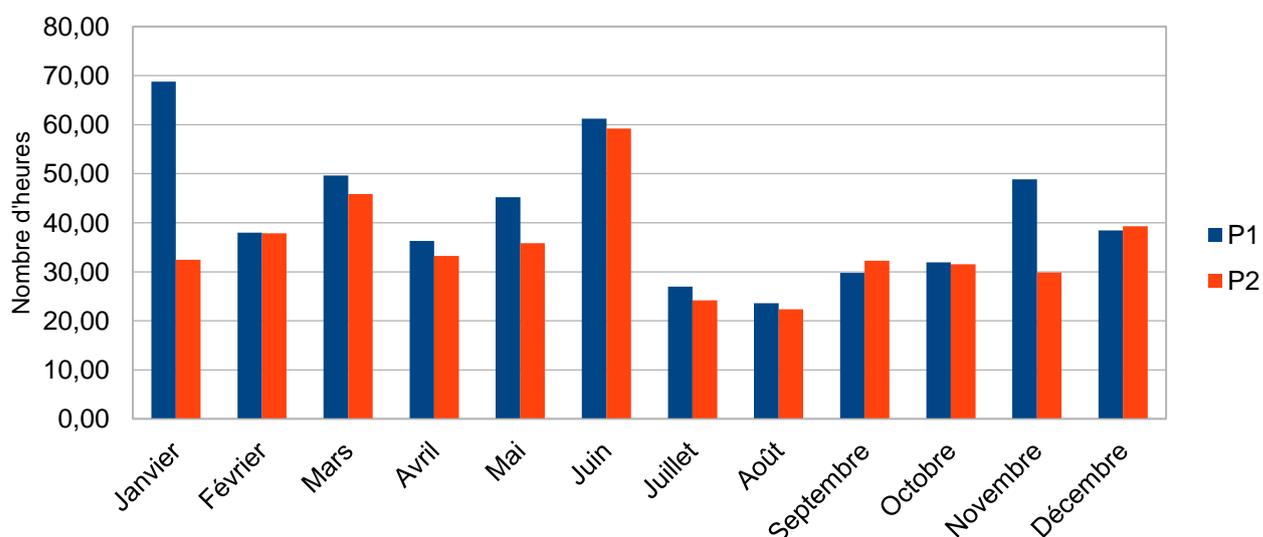
Temps de pompage par pompes Poste de Pellegari

Le graphe ci-dessous fait état de dysfonctionnements sur les pompes.

Il serait intéressant de prévoir sur ce poste un débitmètre électromagnétique sur le refoulement, afin de pouvoir détecter en temps réel une dérive sur le fonctionnement des pompes.

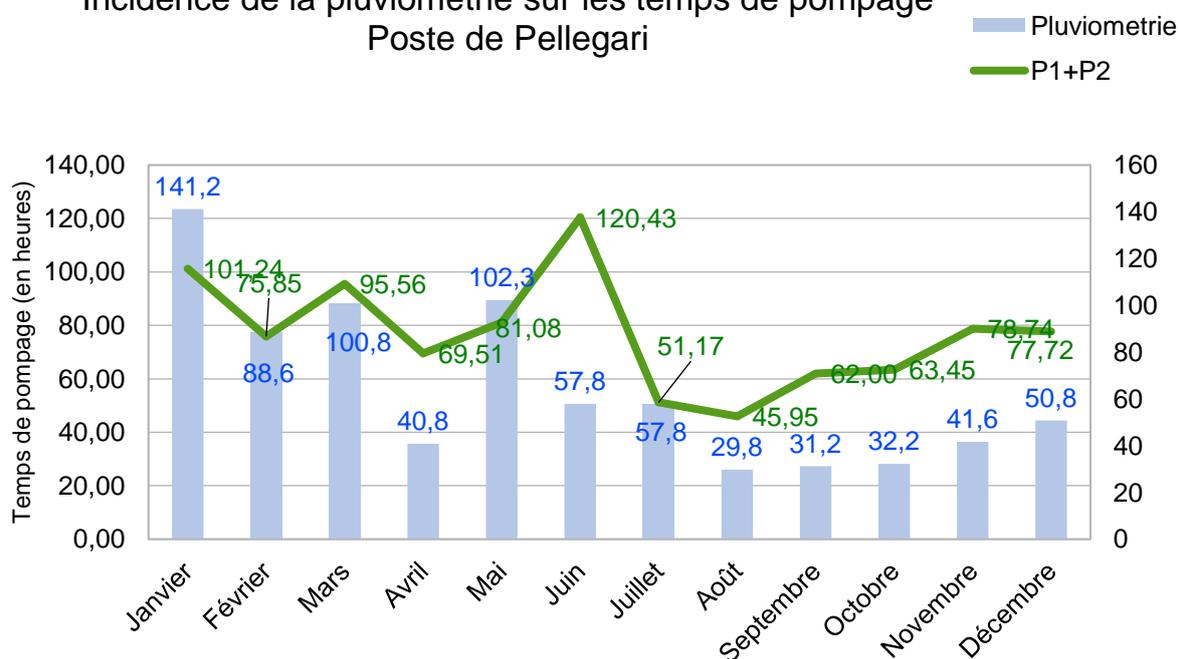
Incidence de la pluviométrie sur les temps de pompage
Poste de Pellegari

L'analyse du graphique ci-dessous permet de conclure à une incidence de la pluviométrie sur les temps de pompage, témoignant de branchements eaux pluviales non conformes (réseau censé être séparatif).

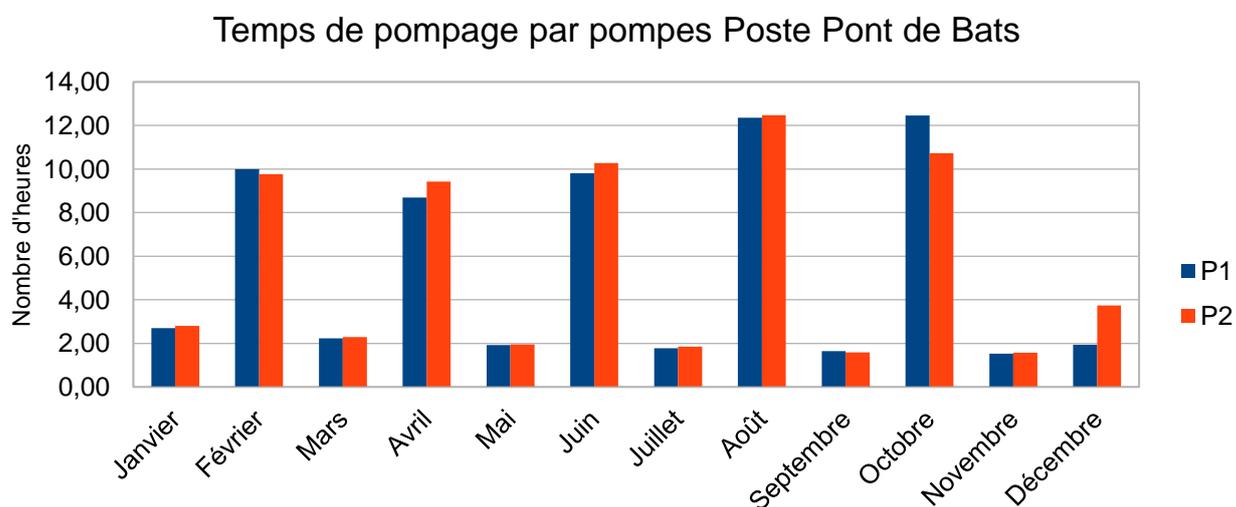
Les temps de pompage sont relativement équilibrés à l'année. Par contre il existe une forte disparité des temps de pompage suivant les mois.

Les cinq dates de fonctionnement anormal (désamorçage des pompes) correspondent exactement aux dates de nettoyage du poste. Il a donc lieu pour la régie d'être attentif à la parfaite remise en route du poste après son nettoyage.

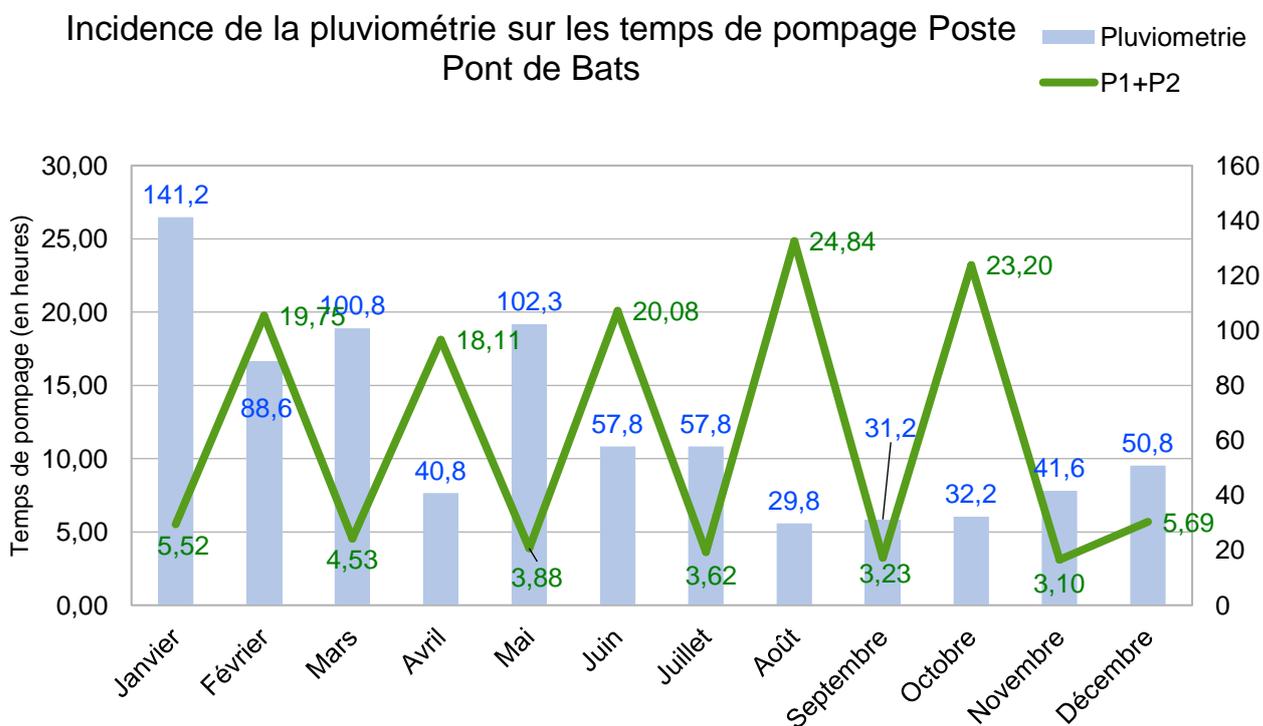
Il n'y a pas d'influence des eaux météoriques sur les temps de pompage. Le réseau amont n'est donc pas sujet à l'intrusion d'eaux parasites.

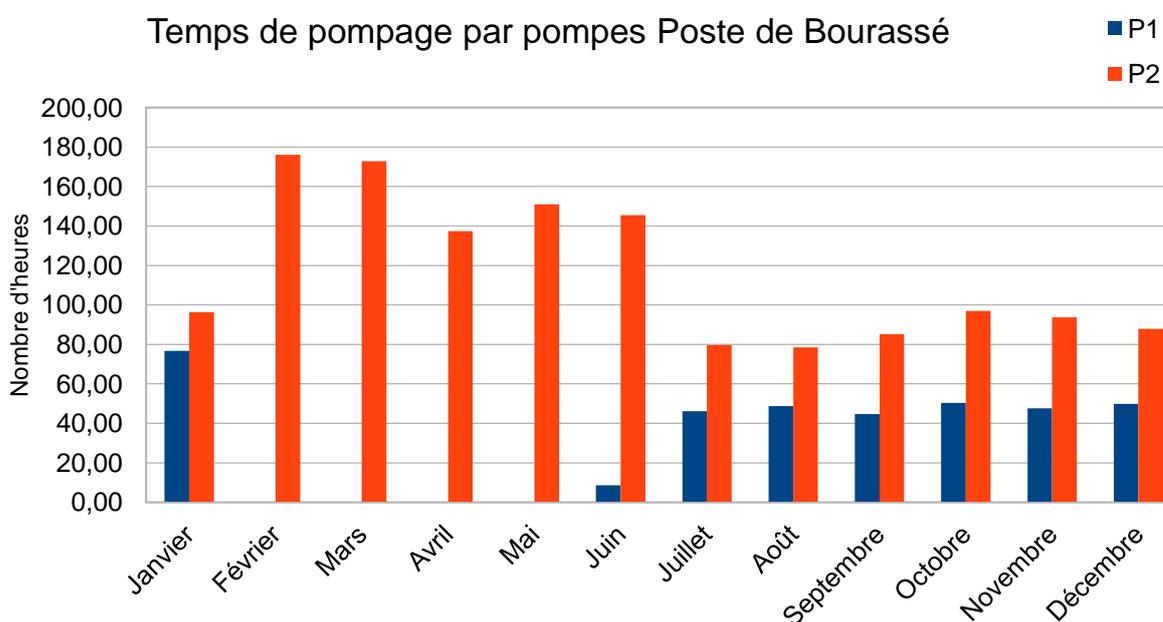
La station est donnée pour 17,3 m3/h. Son débit moyen mesuré est inférieur. Cela témoigne de l'usure des pompes, au niveau de la roue.

Les temps de pompage mettent en évidence un temps de pompage de P2 supérieur à P1. Par ailleurs, en février, P1 tombe en panne suite à une détérioration des garnitures et des roulements. Depuis la remise en service, nous pouvons voir que les performances hydrauliques de P1 sont en nette diminution.

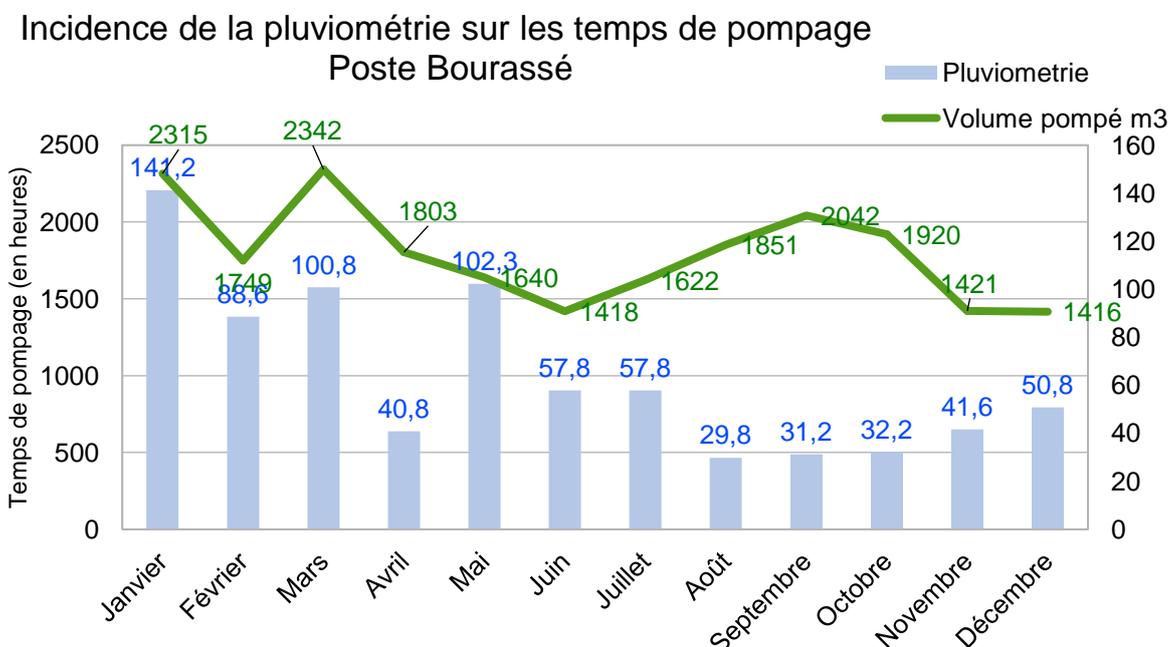
Ce poste est peu sensible à la pluviométrie (à confirmer sur les prochaines années).

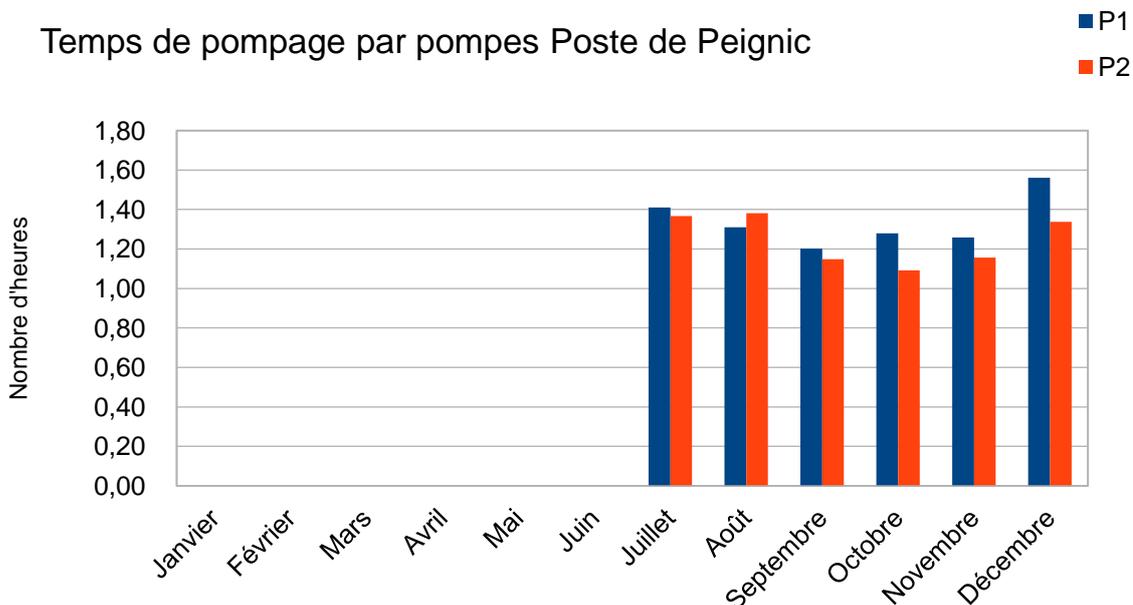
Les temps de pompage sont relativement équilibrés pour le premier semestre.

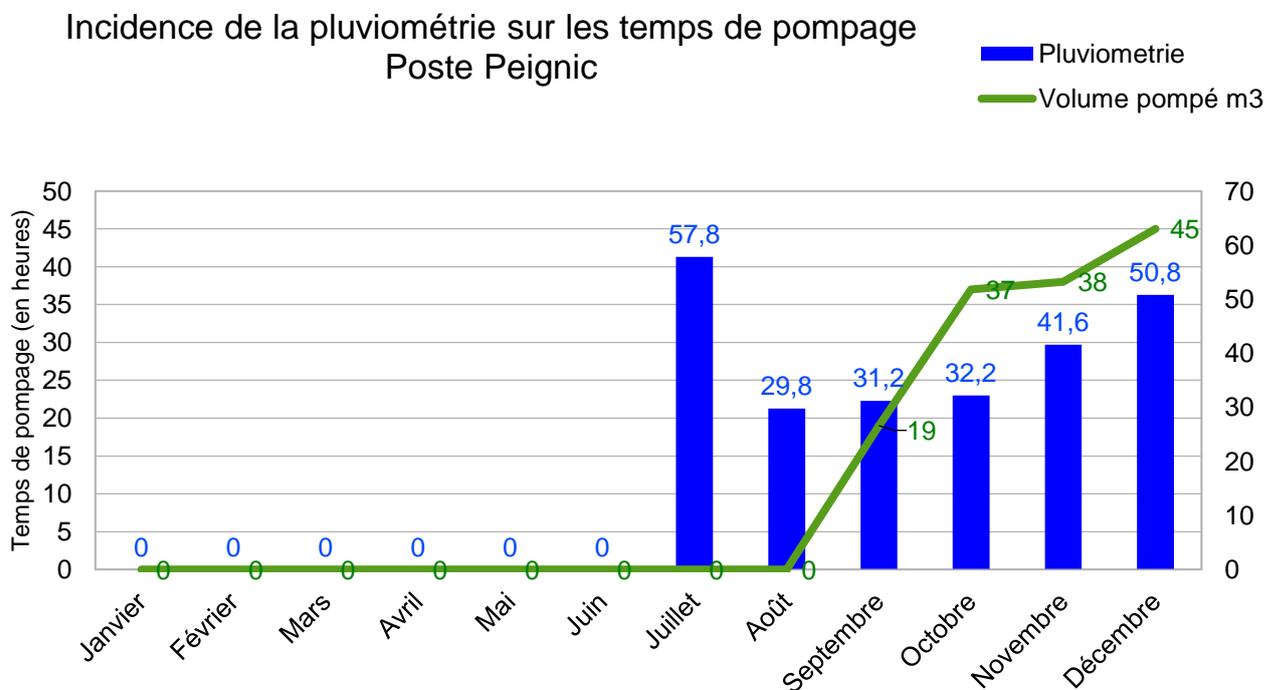
Ce poste semble être sensible à la pluviométrie. Des eaux pluviales de voirie ou des branchements non conformes sont probablement existants sur le secteur (à confirmer sur les prochaines années).

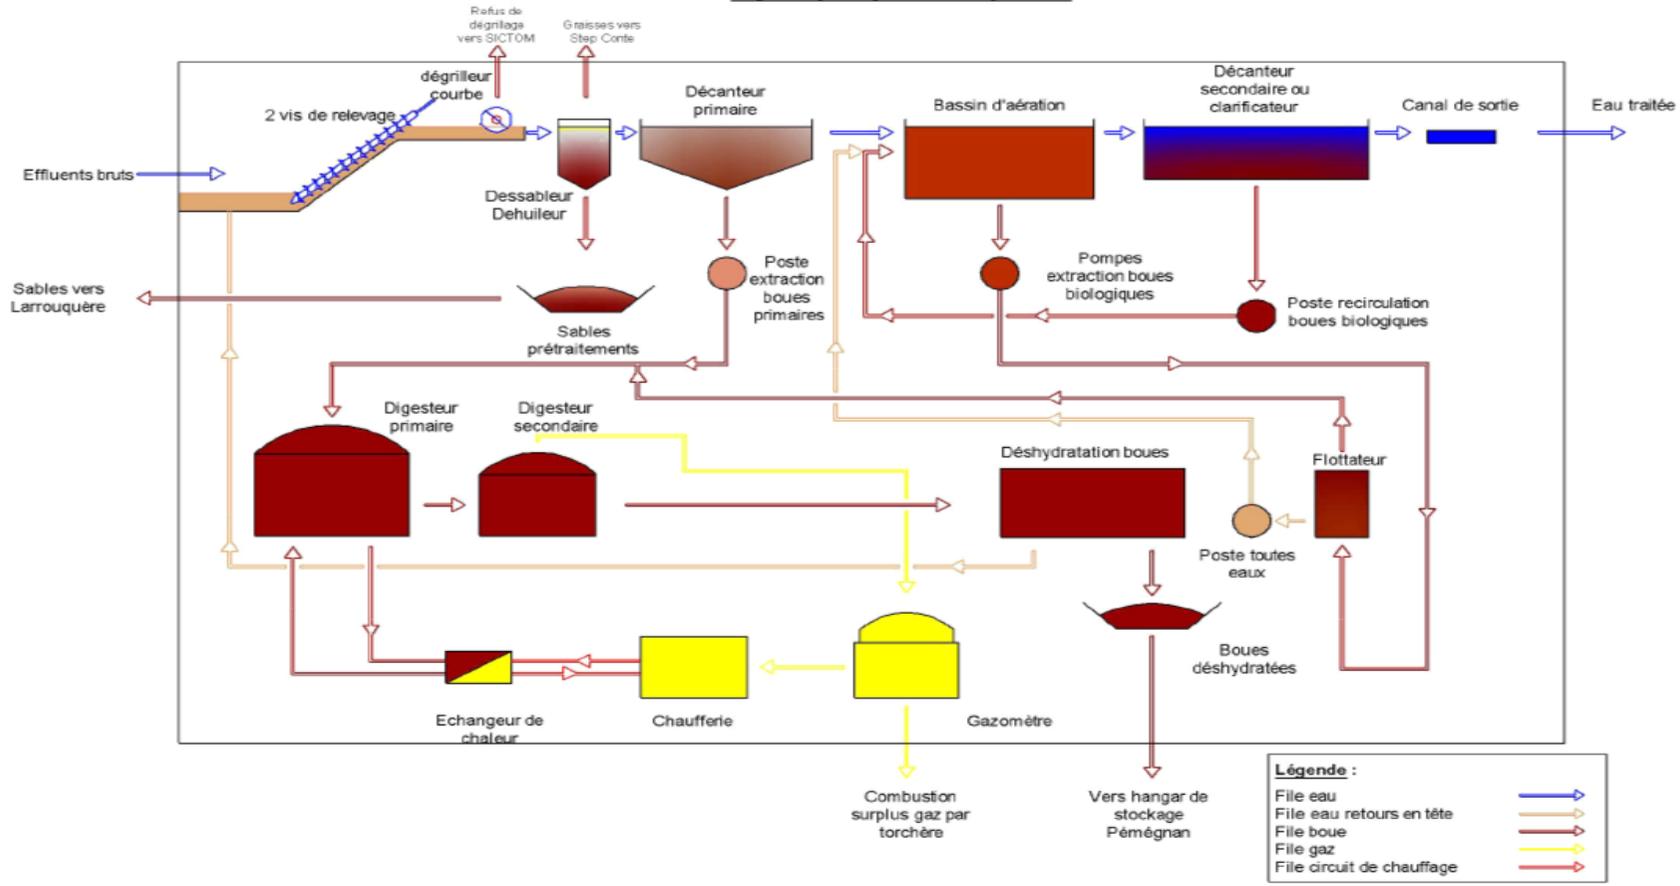
Synoptique simplifié

Station d'épuration de Jouanas

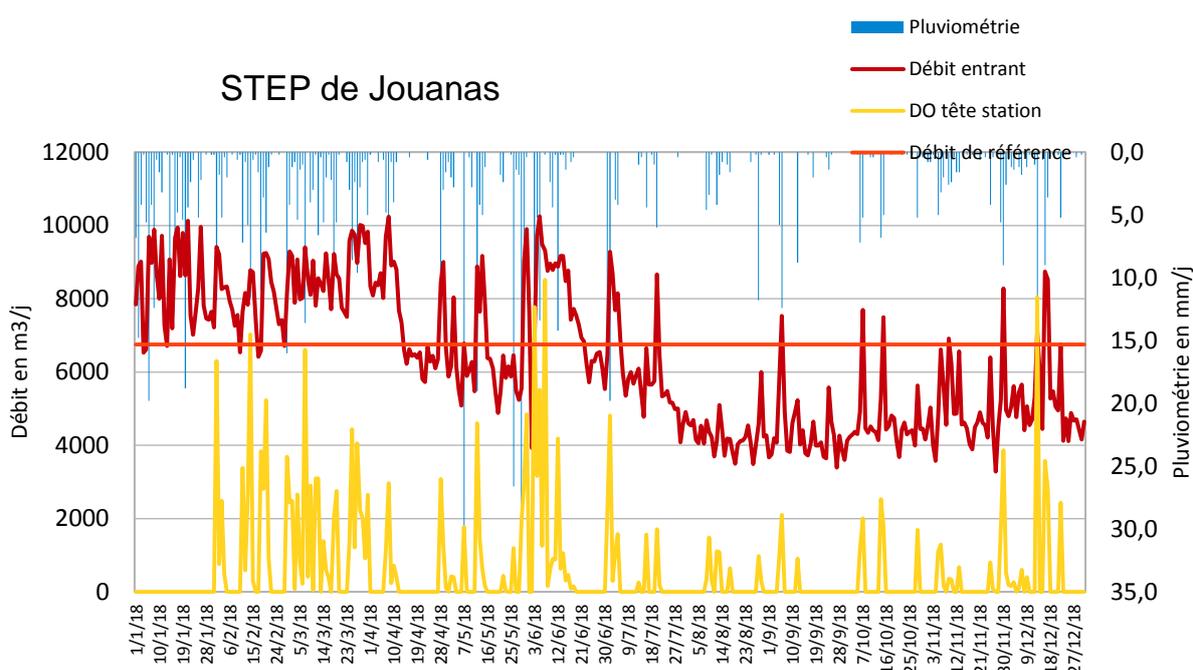
Les volumes entrants en 2018 sont présentés ci-dessous :

- La valeur de référence de 6750 m³/j (correspondant à 150l/jour/EH*45 000 EH) a été dépassée 142 fois en 2018, soit 39 % du temps.
- Il y a eu 122 déversements en 2018. Dans 68 % des cas, il a eu lieu lorsque le débit de référence journalier était dépassé.

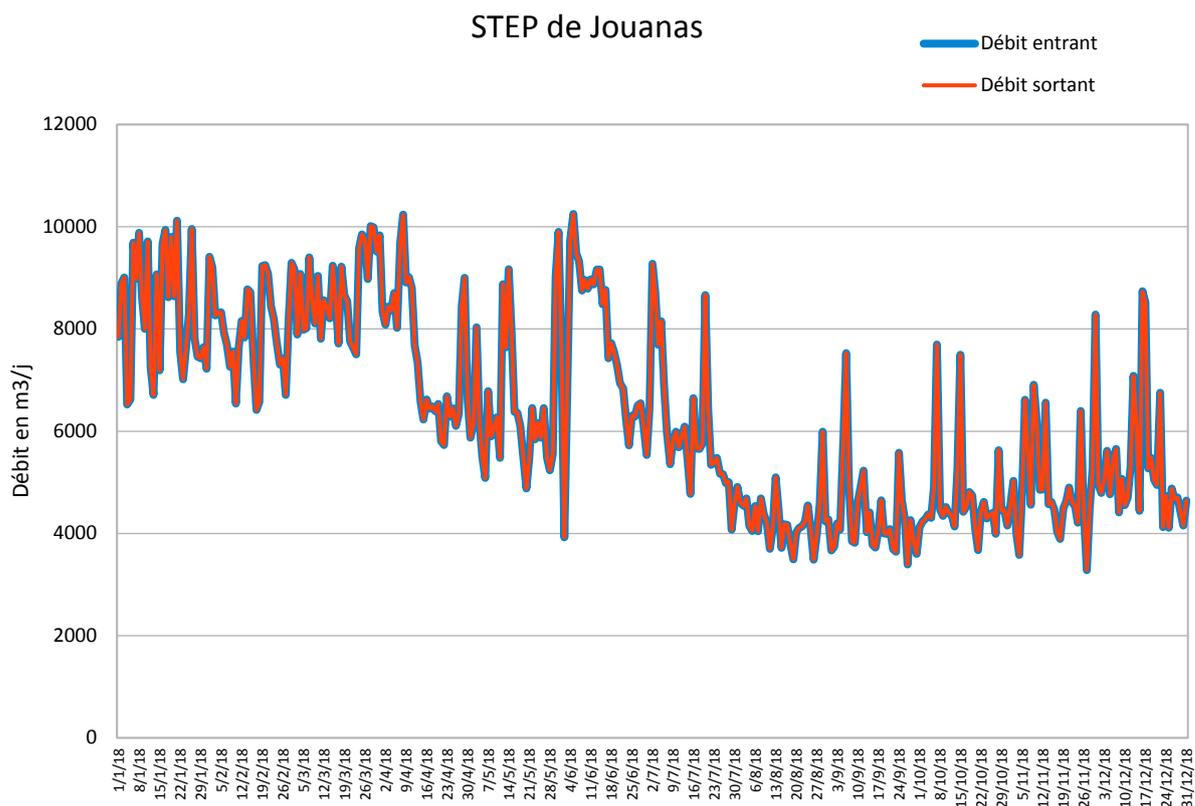
- Sur Jouanas, le débit entrant équivaut au débit sortant, au pas de temps journalier.

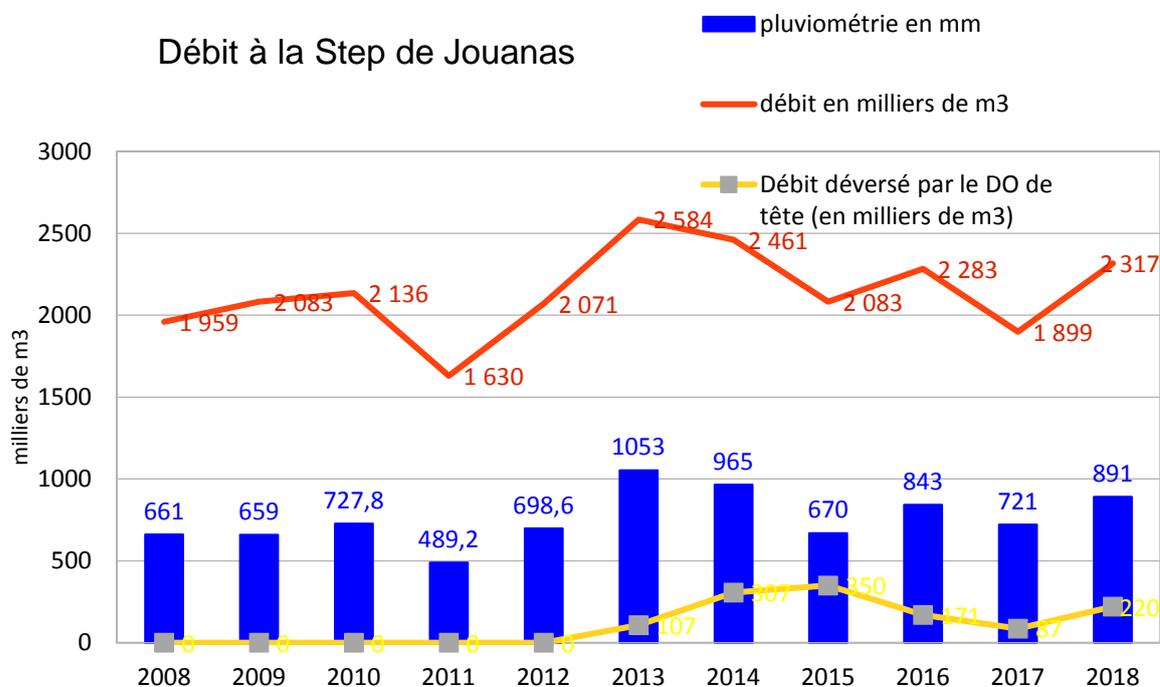
L'évolution des débits traités à la STEP de Jouanas est la suivante :

La station de Jouanas a traité **2 317 787 m³** d'eaux usées en 2018, 22 % de plus qu'en 2017 en lien avec une pluviométrie supérieure en 2018 par rapport en 2017 (cumul de précipitations mesurée sur Jouanas de 812 mm en 2018 et 721 mm en 2017). La pluviométrie mesurée par Météo France en 2018 est de 891 mm.

On note une augmentation des débits déversés en tête de station. Cela s'explique par la pluviométrie mesurée sur Jouanas en hausse en 2018 par rapport à 2017. Les dysfonctionnements liés à l'encrassement de la sonde de mesure relevés en 2017 ont été résolus par un nouveau positionnement de la sonde de mesure au niveau de l'ouvrage.

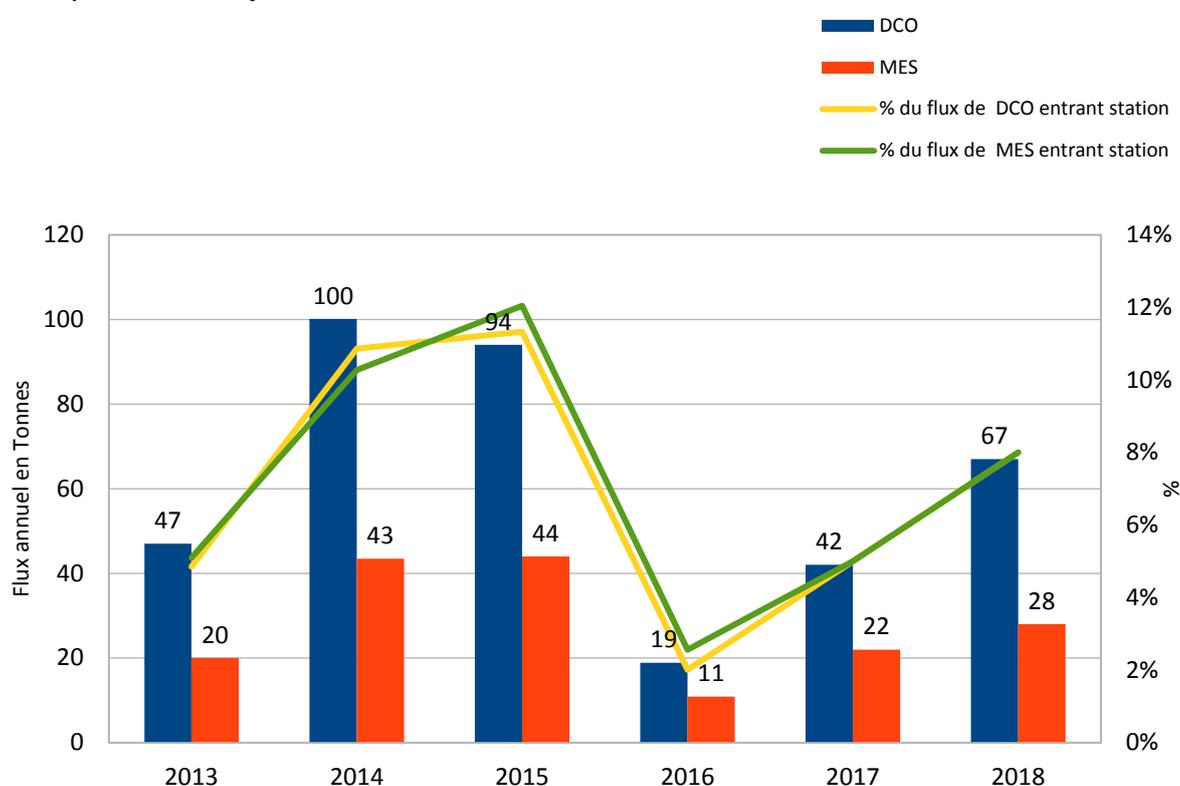
Flux polluants rejetés en tête de station de Jouanas

Les charges rejetées en 2018 sont supérieures à celles de 2017. Cela s'explique par des effluents relativement concentrés, même en cas de déversements

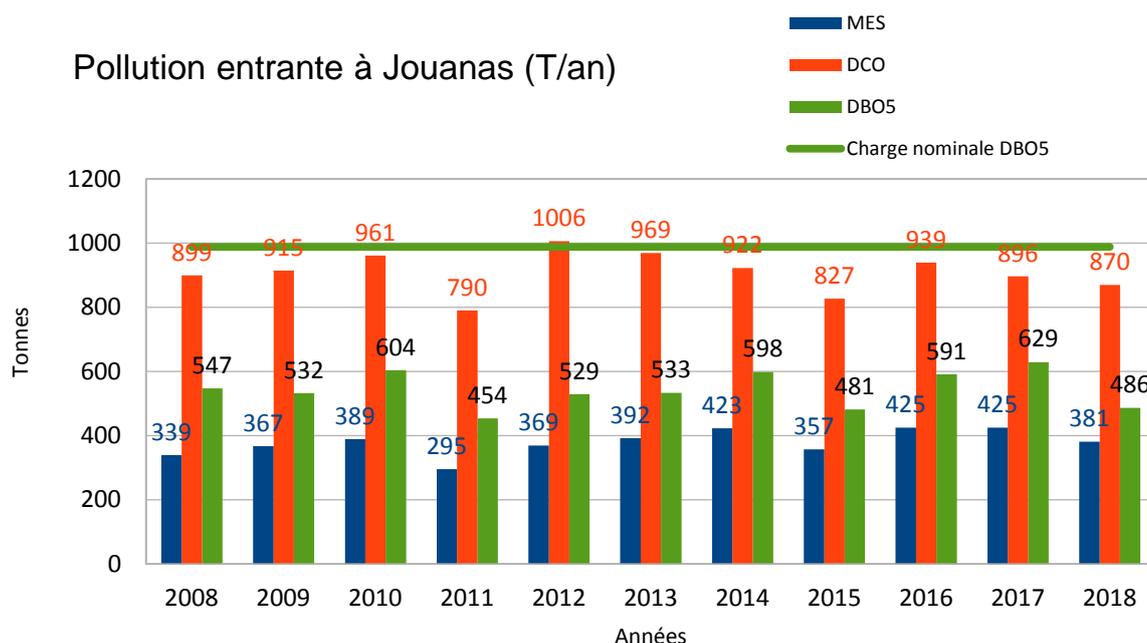
Le graphe suivant présente les flux en entrée station (A3)

La station reste sous chargée en pollution (Environ 49% en moyenne de la capacité nominale en DBO5 calculée selon les critères de l'époque de construction), mais son fonctionnement est satisfaisant. La charge polluante entrante en 2018 retrouve des valeurs comparables à celles de 2015. La tendance est à la stabilisation de la charge polluante.

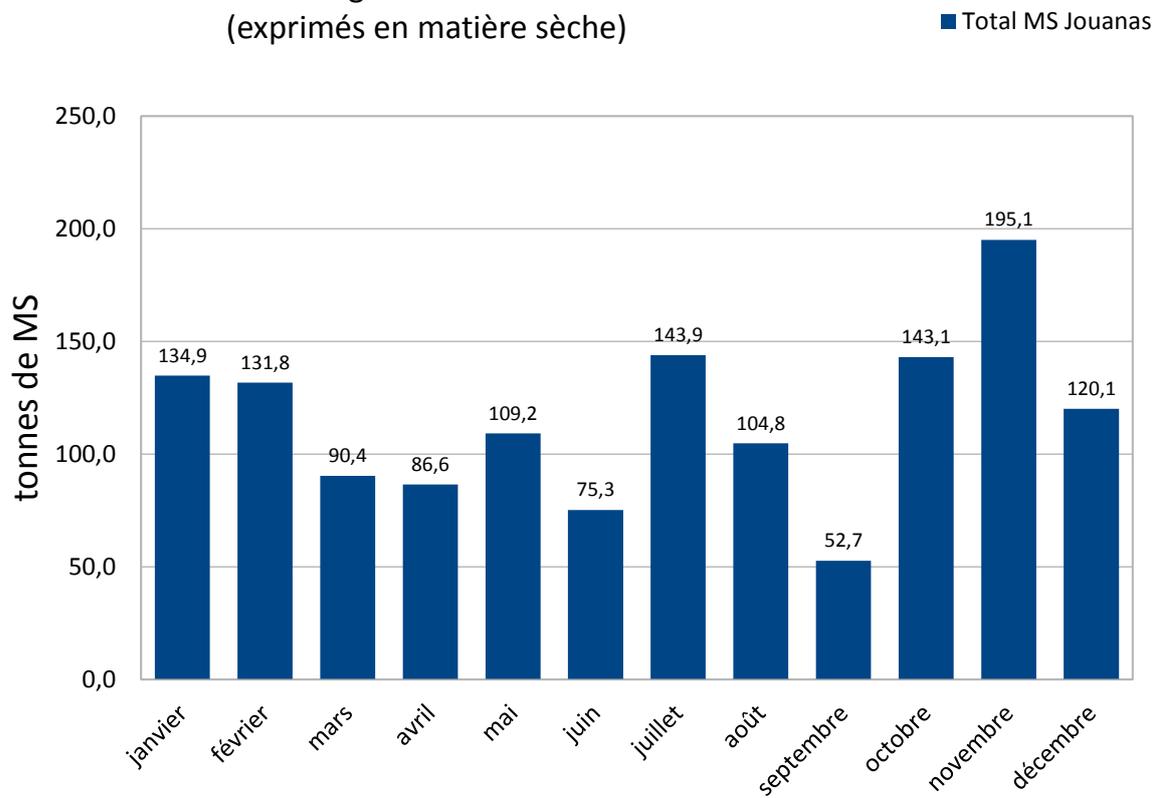
STEP Jouanas Tonnage de boues évacuées en 2018
(exprimés en matière sèche)

✧ Répartition de la quantité annuelle de boues produites et son évolution (point A6) :

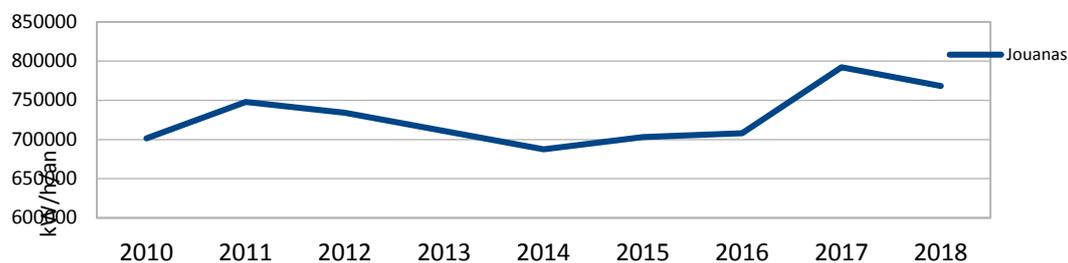
Elle est en légère diminution. L'évolution de la consommation globale est à analyser au regard de la pollution de de la charge hydraulique entrante.

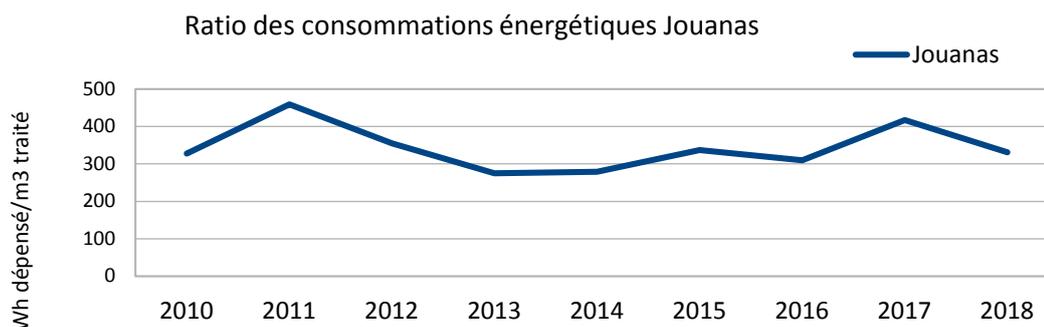
Cet indicateur est en baisse en 2018 (lié à la baisse de la consommation en parallèle de l'augmentation des volumes traités).

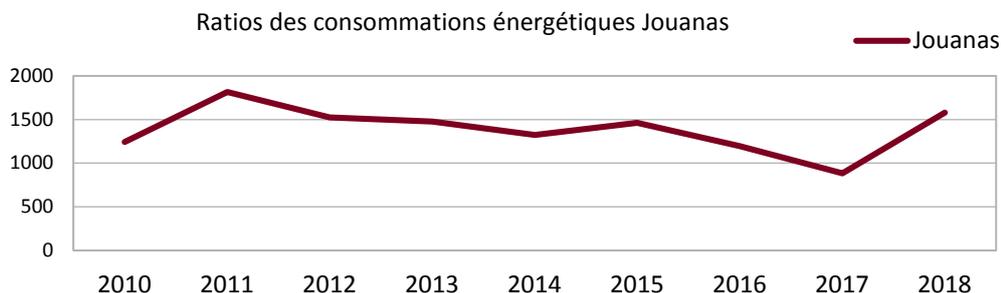
Cet indicateur est en hausse en 2018. (diminution des consommations mais diminution plus importante encore de la DBO5 traitée).
